**CENTRALES NUCLÉAIRES**  
**Incidents survenus**  
**et leurs enseignements**

CENTRALES NUCLEAIRES : INCIDENTS SURVENUS ET  
LEURS ENSEIGNEMENTS

E-SE/SN 74-18

NOTE TECHNIQUE

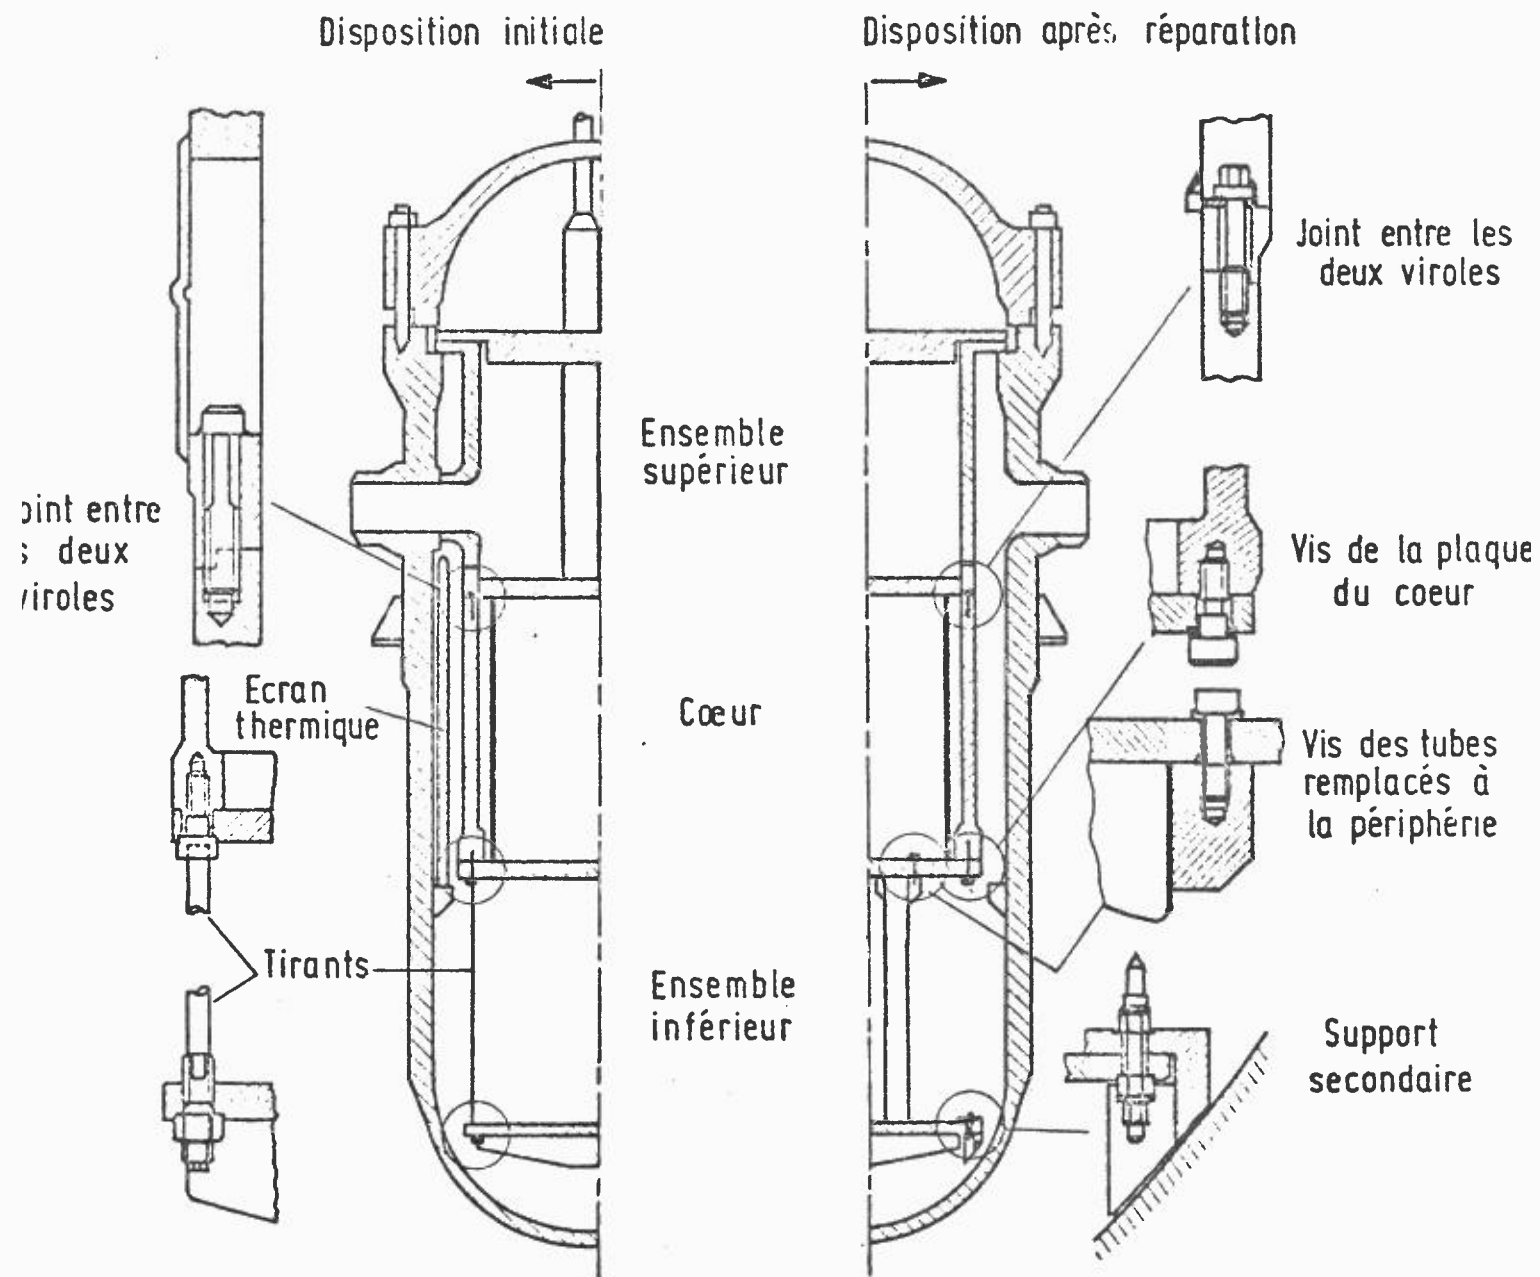
SCHEMA N°1

La cause de l'incident réside dans l'endommagement des équipements internes du réacteur (jupe, écran thermique, prolongateurs de barres de commande \*) par vibration induite par le débit d'eau de refroidissement :

Les réparations et modifications ont dû être faites sous eau à cause de l'irradiation des pièces.

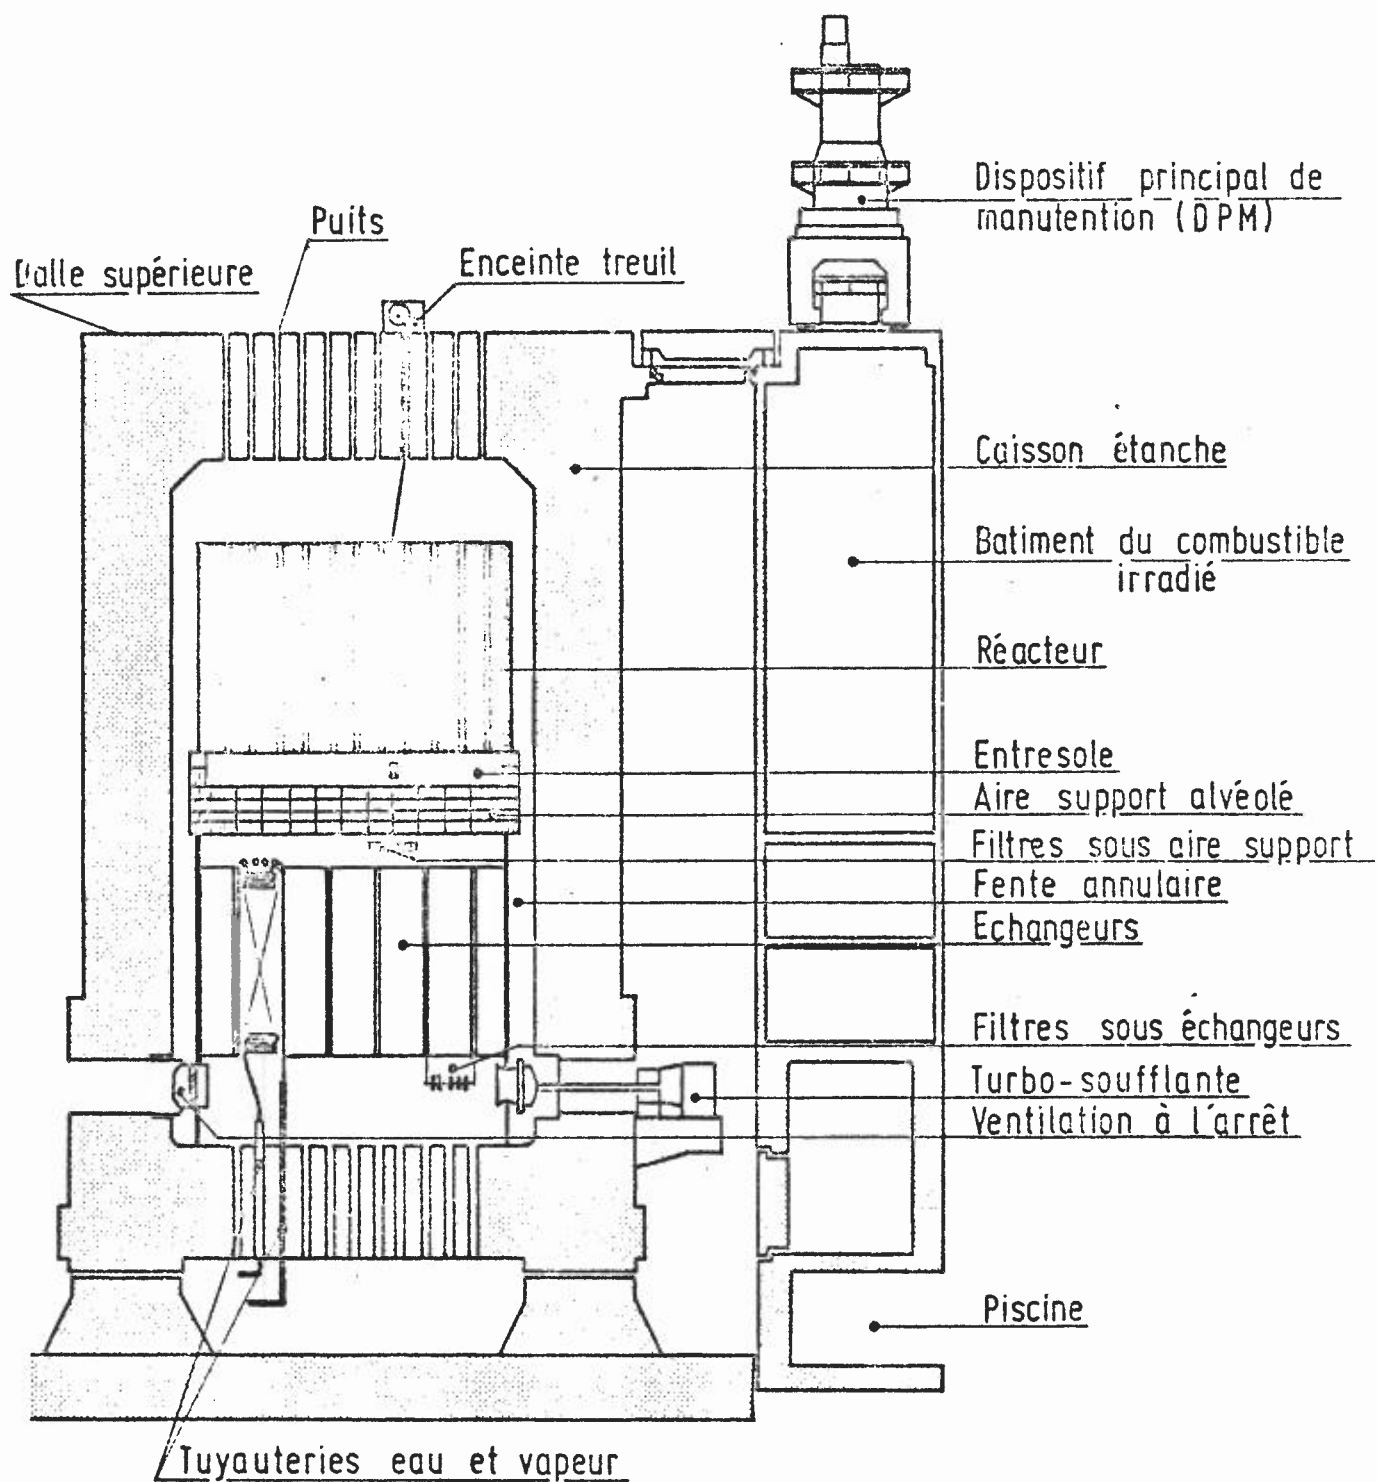
SCHEMA N°2

Après avoir fourni son premier milliard de kWh, six mois après sa mise en service le 14 mars 1969, la centrale a été arrêtée pour un an à la suite d'un incident grave de chargement de combustible. La machine avait pratiqué avec succès 200 opérations de chargement en marche. Ce jour, par suite d'une fausse d'écriture et d'un oubli de relecture de la bande programme de l'automatisme, un des alvéoles du magasin de la machine avait un chargement anormal de rondins de graphite. L'introduction de ceux-ci, malgré les alarmes, dans un canal du réacteur chargé de dix éléments combustibles neufs provoque une réduction de débit du gaz carbonique de refroidissement, d'un facteur 3, et l'augmentation rapide de la température des éléments combustibles. Les cinq éléments les plus chauds sont fondus lorsque la détection des ruptures de gaine décèle la présence de produits de fission dans le CO<sub>2</sub> et commande la chute des barres. Il n'y a aucun rejet significatif d'activité à l'extérieur du caisson.

Une filtration totale du  $\text{CO}_2$  a été mise en place pour empêcher la pollution du coeur par les débris d'uranium non récupérés (les signaux de rupture de gaine doivent rester perceptibles). Le traitement DRG a été modifié à cause de l'augmentation du bruit de fond. La procédure de chargement a été modifiée (contrôle indépendant des bandes programme) ; des mesures de sécurité pour un canal en cours de manutention ont été mises au point. Le canal accidenté a été vidé et rempli de faux éléments.

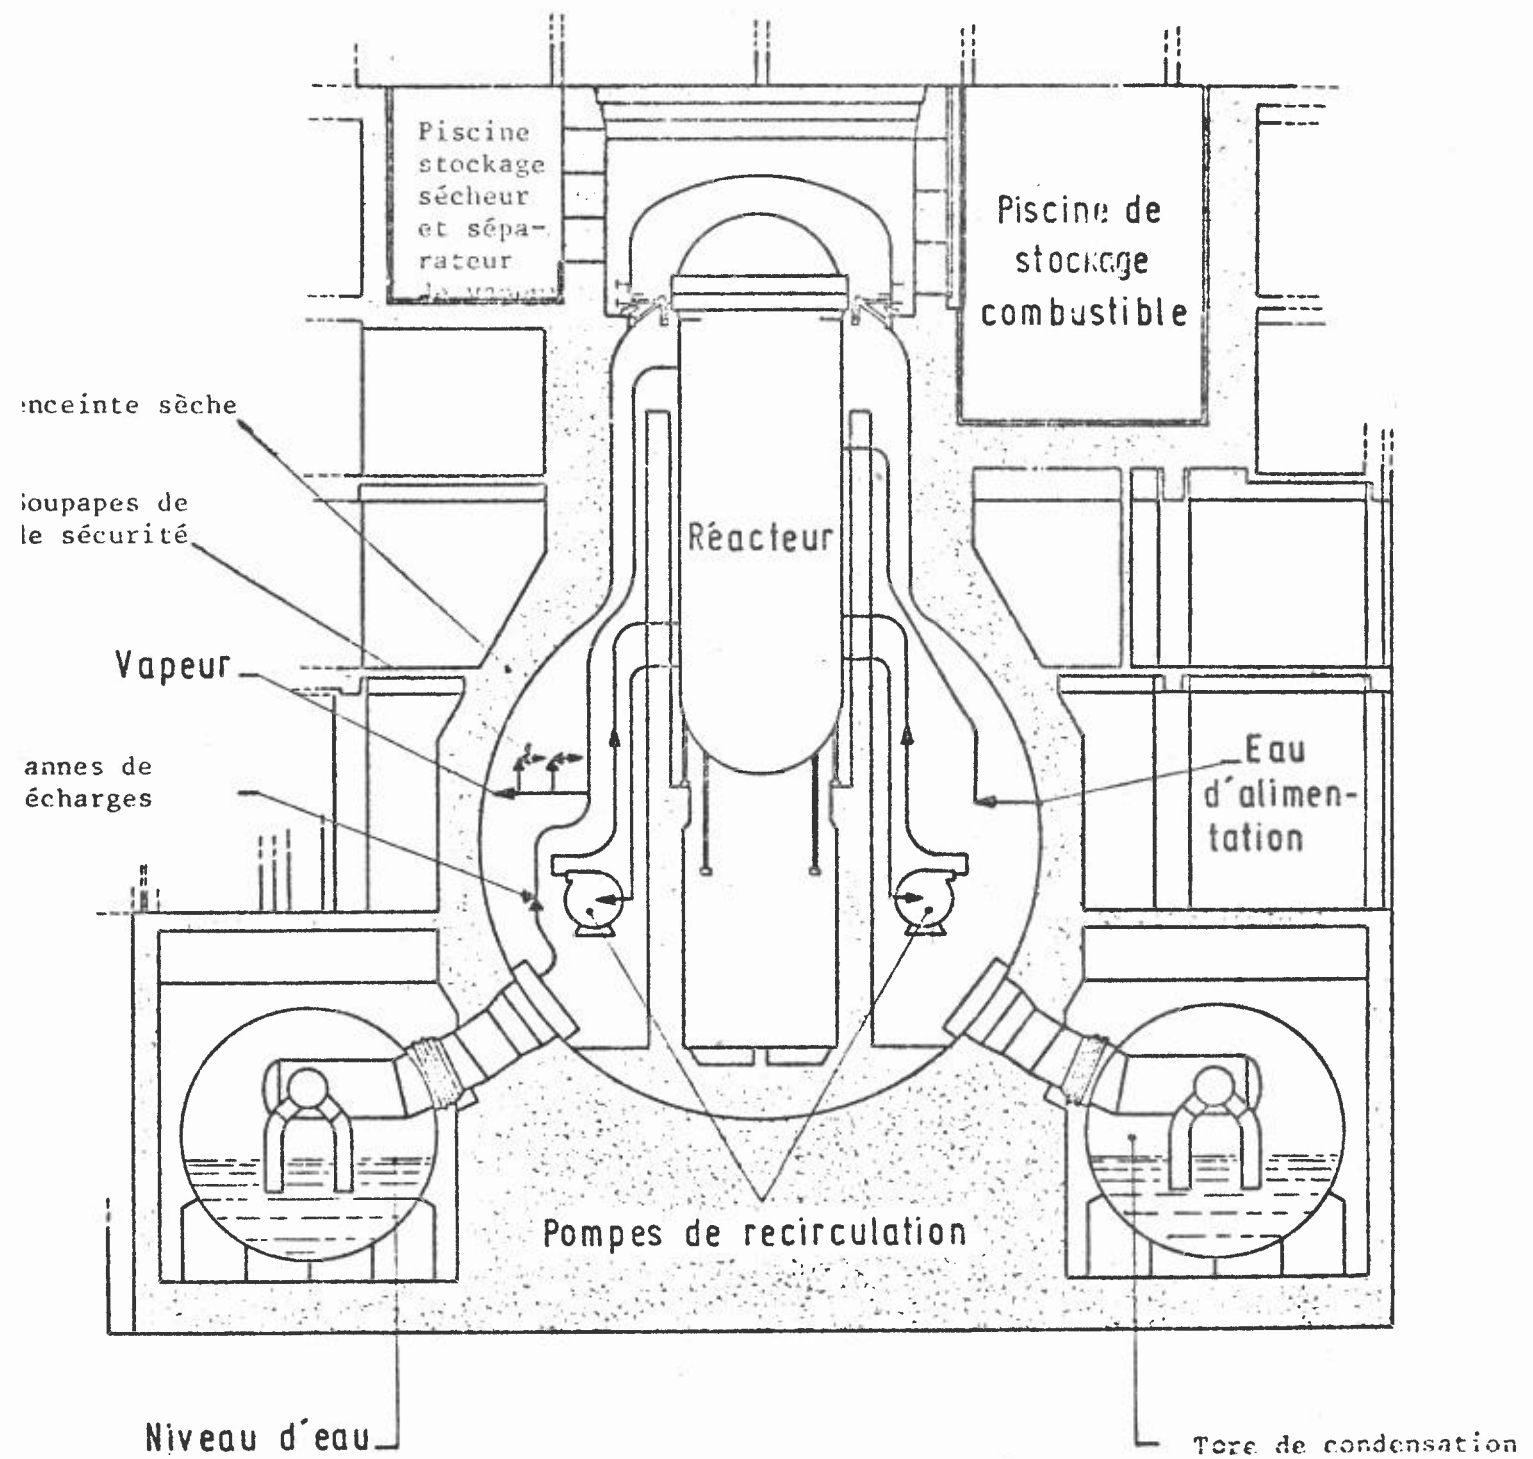
SCHEMA N°3

Par suite d'un niveau cuve fluctuant et compte tenu du défaut initial, le débit d'eau alimentaire croît. Le système de refroidissement du réacteur, coeur isolé, (RCIC), qui devait condenser la vapeur, était défaillant : le niveau d'eau remonta dans la cuve jusqu'à noyer les tuyauteries vapeur. La décharge dans le tore de condensation, non refroidi par le RCIC provoqua la mise en pression de l'enceinte (et le démarrage du refroidissement de secours du coeur !). L'ouverture des soupapes de sécurité dans l'enceinte sèche ramenèrent le niveau d'eau dans la cuve à l'état normal.
