COMMISSARIAT A L'ENERGIE ATOMIQUE
INSTITUT DE PROTECTION ET DE SURETE NUCLEAIRE
DEPARTEMENT D'ANALYSE DE SURETE
SERVICES D'ANALYSE DE SURETE DES REACTEURS

RAPPORT SASR n° 46

ANALYSE DE L'INCIDENT SURVENU SUR LA TRANCHE 5
DU CENTRE DE PRODUCTION NUCLEAIRE DU BUGEY

LE 14 AVRIL 1984

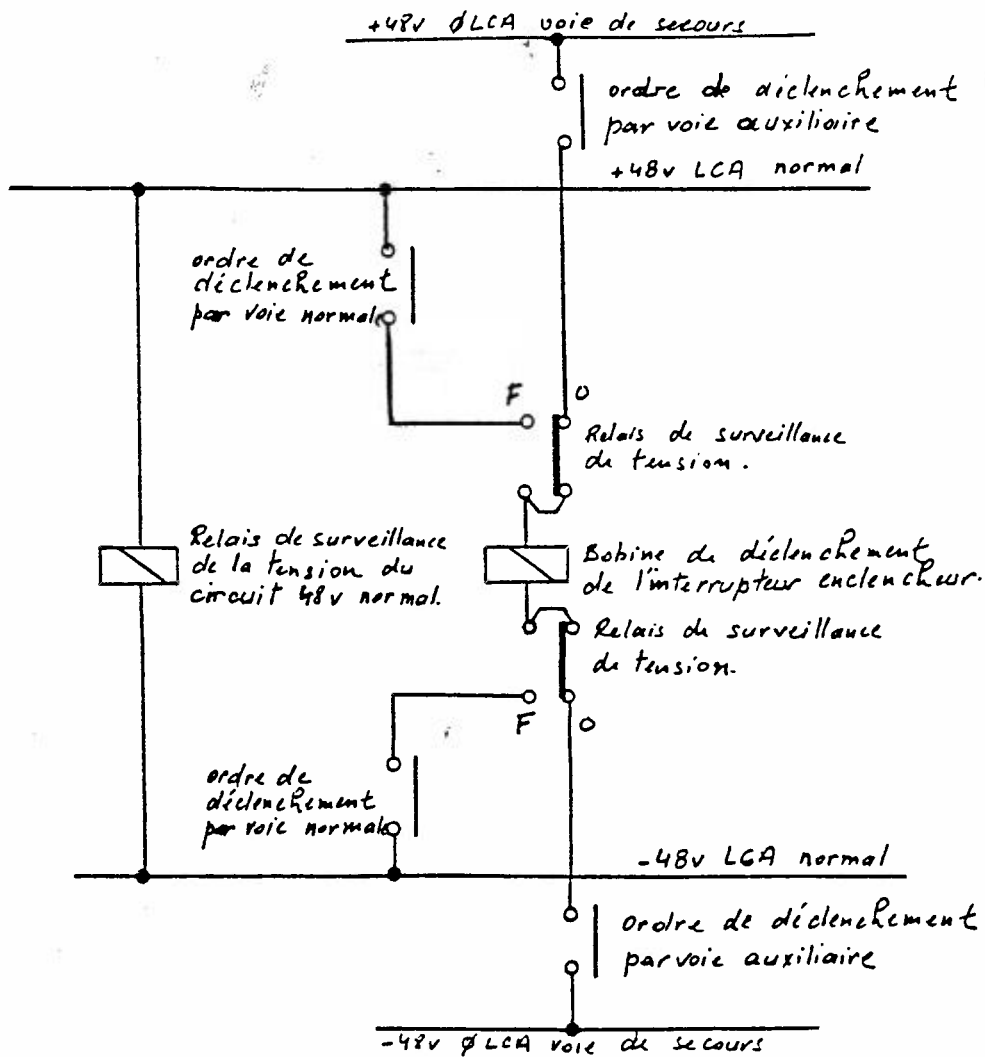
schéma développé des circuits de déclenchement de l'interrupteur enclencheur. schéma simplifié

cas 1 : tension croissante de 0 à 53 volts
 cas 2 : tension décroissante de 53 à 0 volts

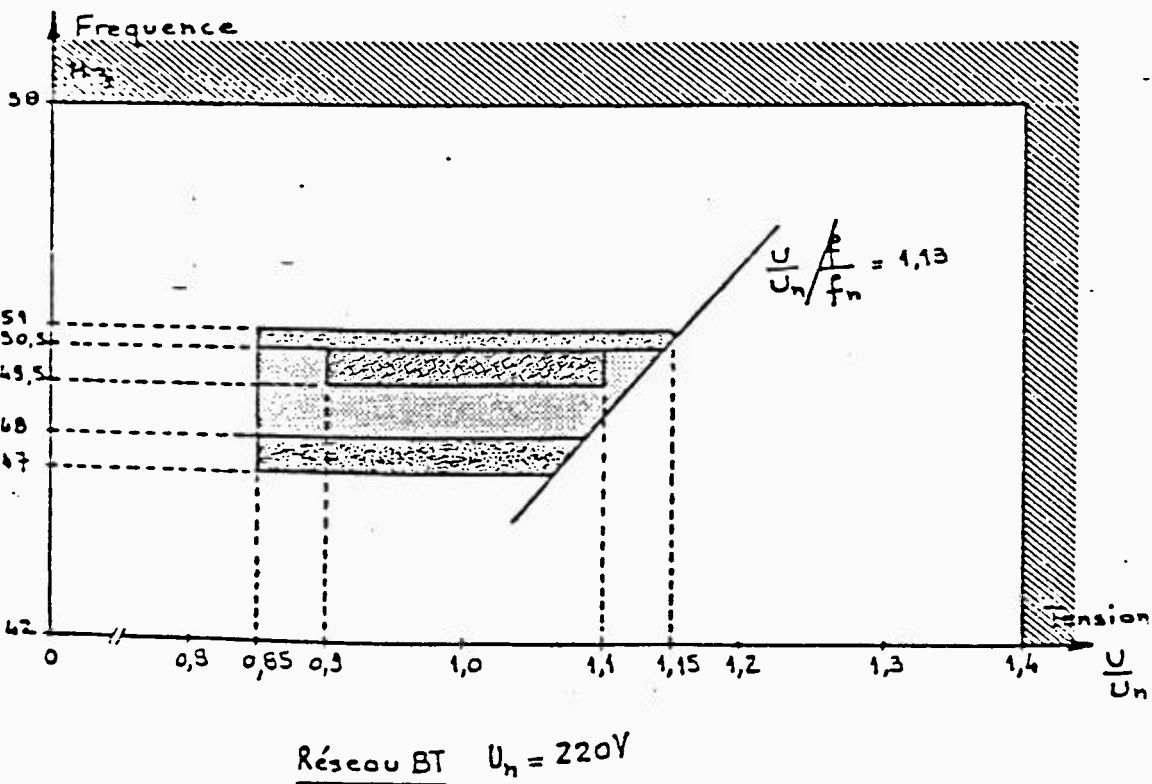
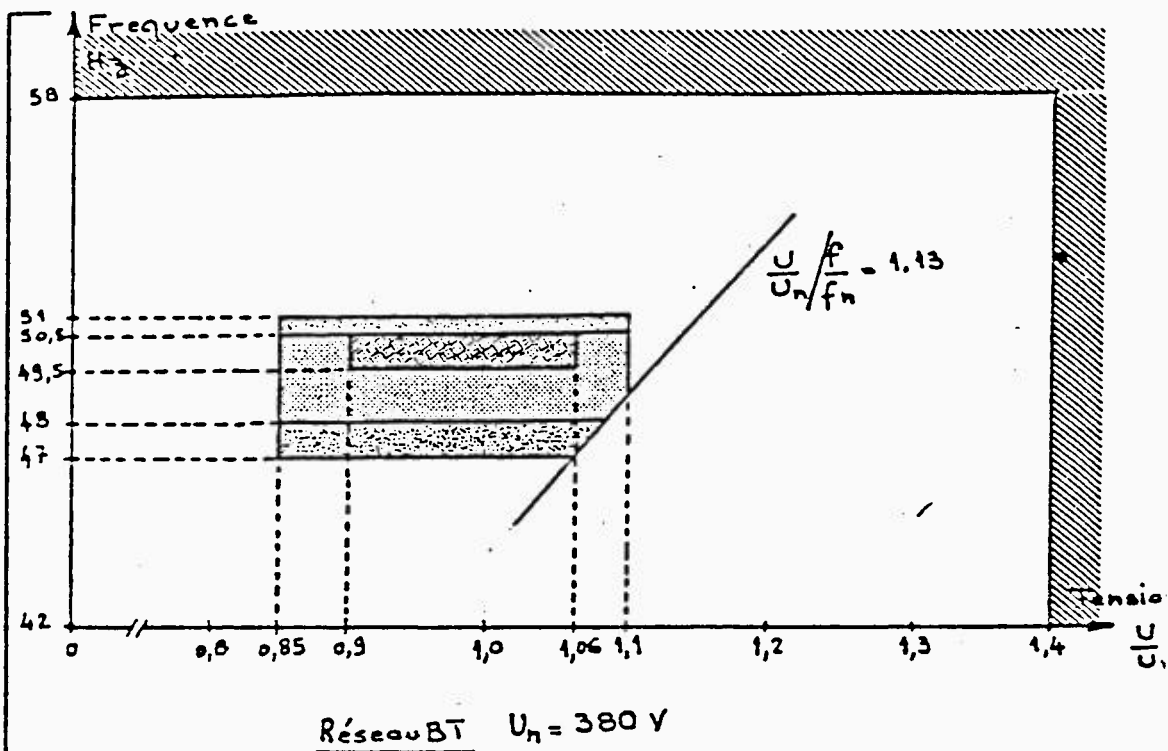
variation conjointe de la tension et de la fréquence du secteur selon une procédure à définir, de manière à explorer les domaines "normal et exceptionnel A et B" dans le plan fréquence tension correspondant aux conditions d'exploitation liées au réseau 220 volts (diagramme en annexe A.7 extrait de la fiche 121 rédigée par le SEPTEN).

La défaillance d'une source vitale étant toujours très pénalisante pour la conduite d'une tranche, il est donc important de limiter au minimum les causes extérieures de déclenchement. En conséquence, le DAS recommande d'effectuer un essai périodique annuel au cours duquel les sources vitales fonctionneraient avec
