Rapport présenté à la Commission de Surveillance de la Centrale Nucléaire de Fessenheim par le Professeur Luc Gillon

LES DEFAUTS DE COUVERCLES DE CUVES DES REACTEURS DE FESSENHEIM

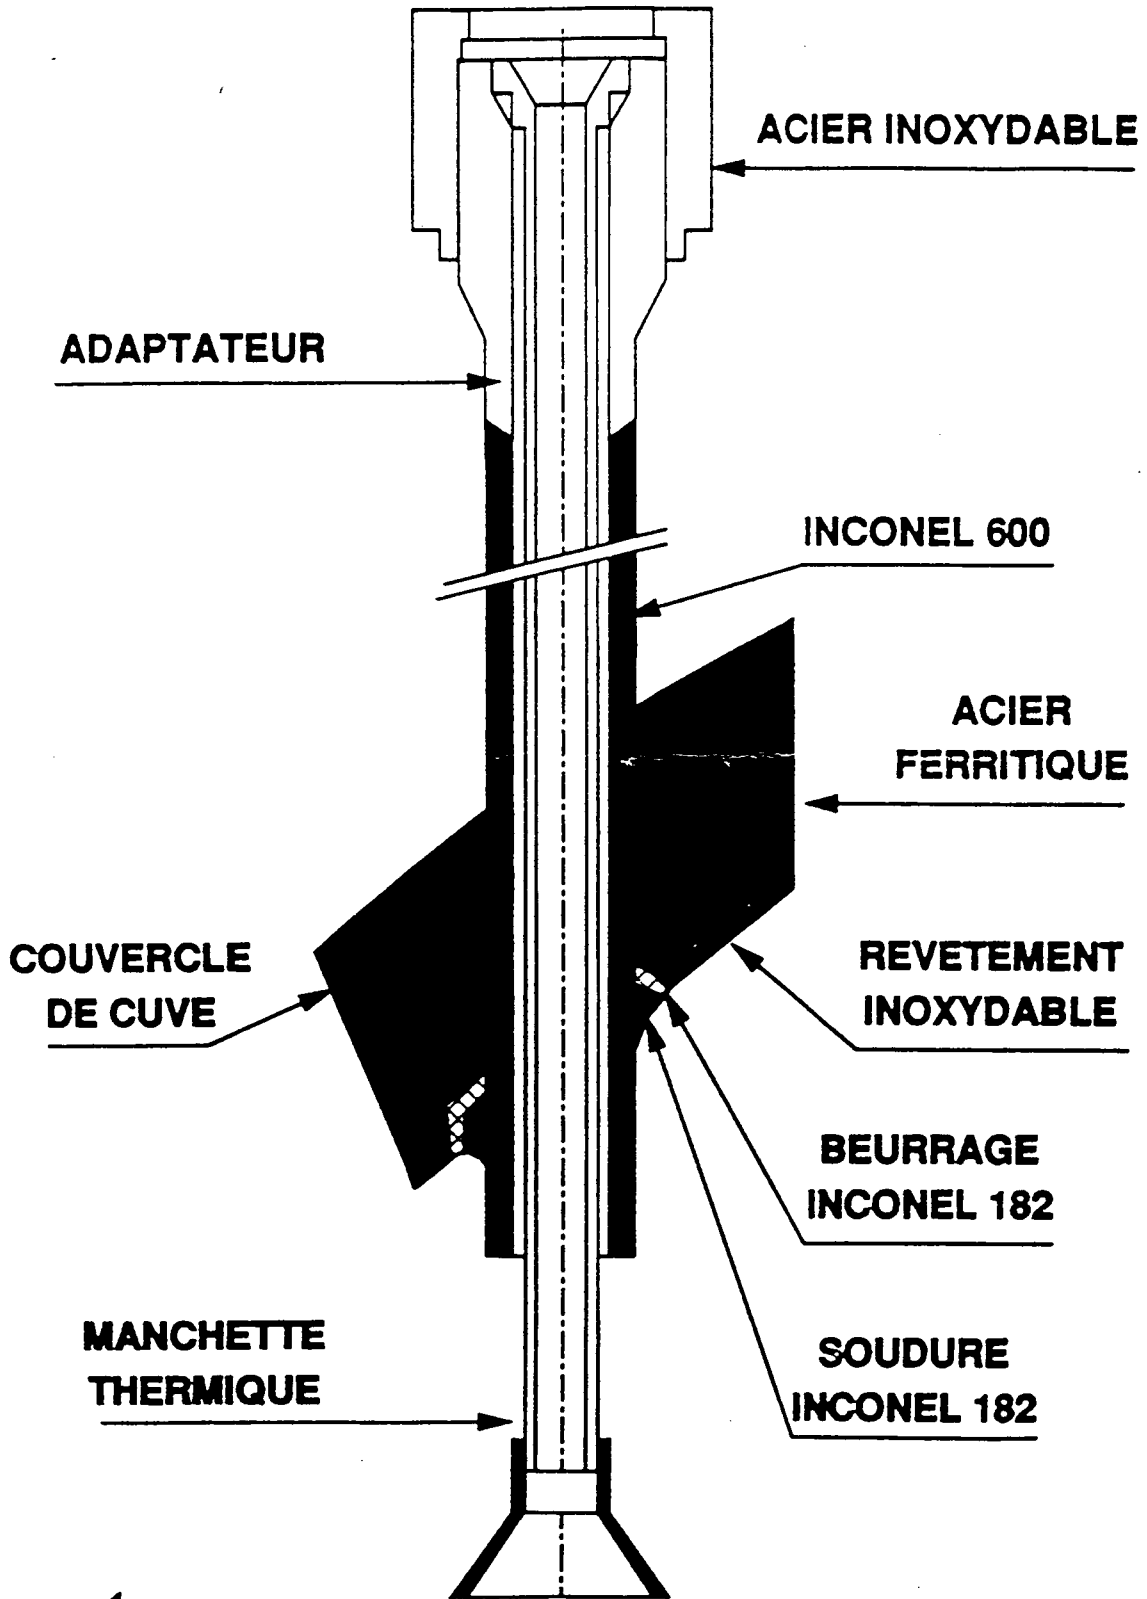
Figure 1

Ce défaut provenait d'une fissure longitudinale dans le manchon en Inconel 600 constituant la traversée du couvercle de cuve et appelé adaptateur. L'envergure de la fuite a été estimée à 1 litre/heure. Le schéma est donné en annexe 1.

L'origine de la fissure semble due à des tensions importantes qui se sont créées dans l'adaptateur par suite de la soudure de celui-ci au couvercle de cuve. Ces tensions sont d'autant plus importantes que l'adaptateur est soudé dans une partie périphérique du couvercle, là où sa courbure est maximum.

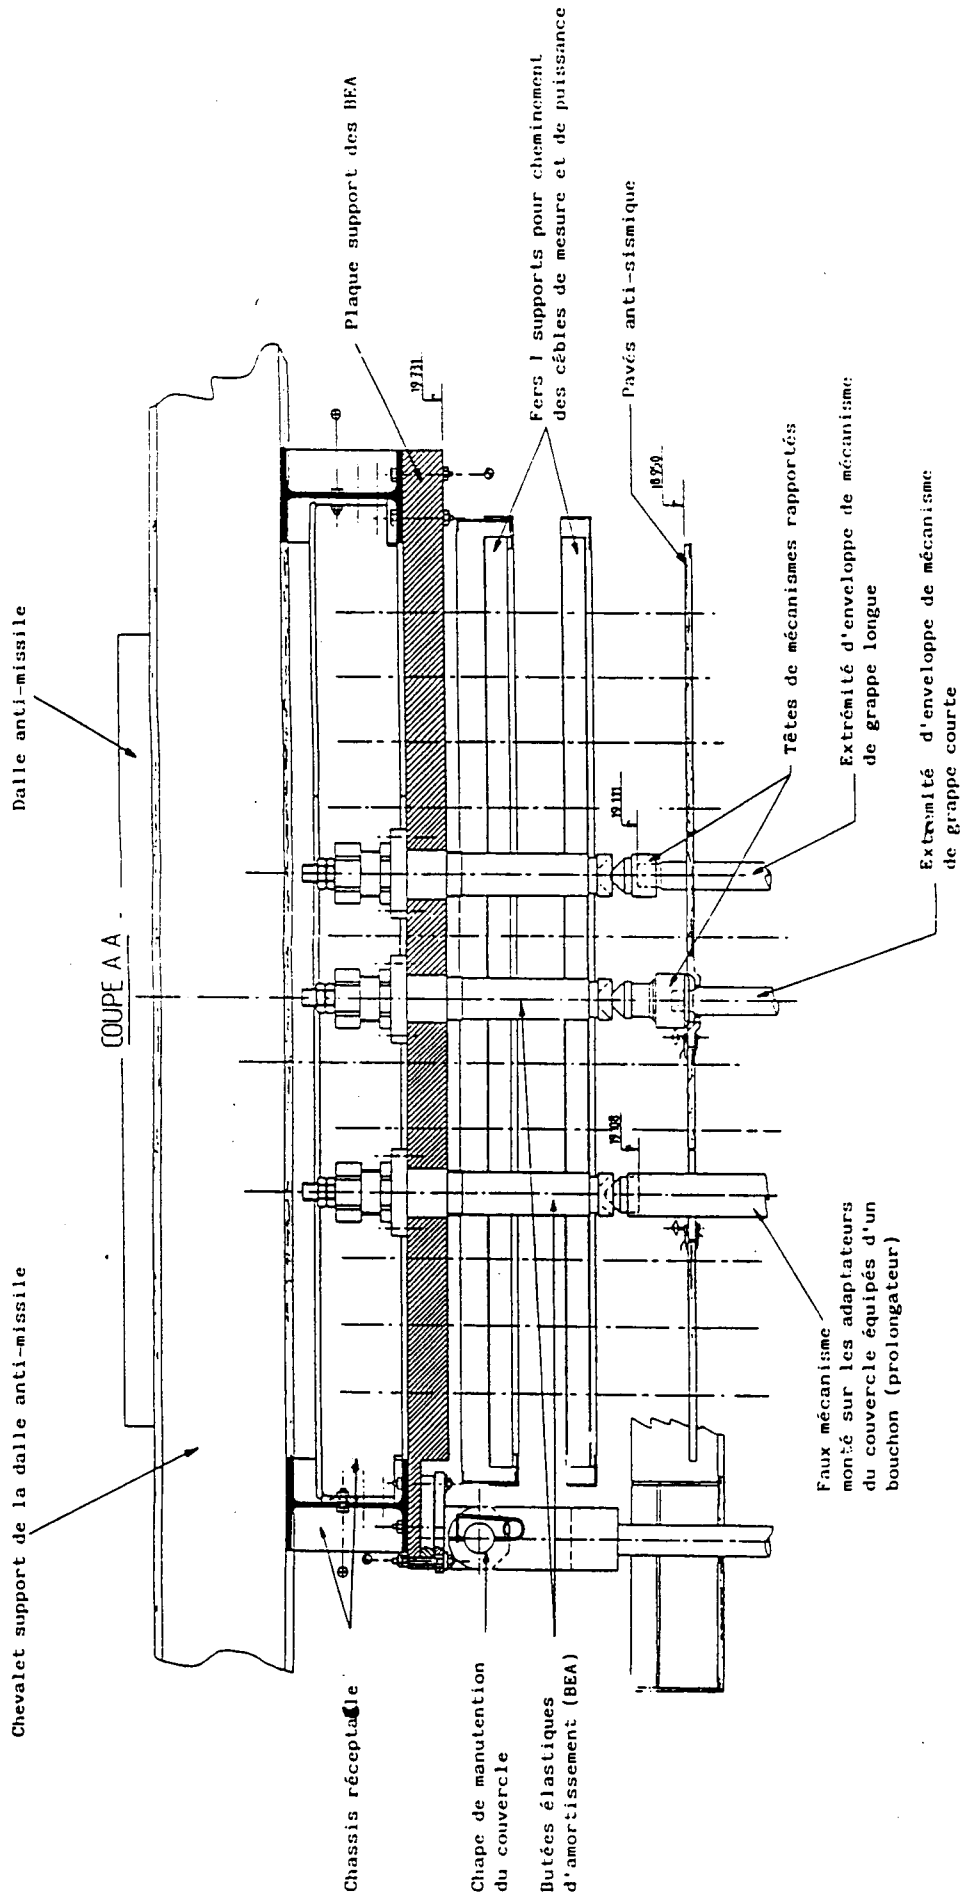
Figure 2.

En cas d'une rupture circonférentielle d'un adaptateur, la pression intérieure dans la cuve du réacteur de 155 bar pourrait provoquer l'éjection de cet adaptateur. Ceci constituerait un accident grave, car il s'agirait d'une fuite dans le circuit primaire, pratiquement impossible à colmater. De plus, l'adaptateur ainsi éjecté sous haute pression pourrait constituer un missile qui endommagerait les structures placées au-dessus de lui.

EDF a donc prévu l'installation d'un dispositif anti-éjection, dont le plan est donné en annexe 2.

Un tel dispositif a été installé sur la tranche 1 lors de l'arrêt 1993 du 17.04.93 au 17.06.93 et sur la tranche 2 lors de l'arrêt du 23.05.92 au 02.12.92.
